## ANALISA KESTABILAN LERENG TERHADAP LONGSORAN PADA PIT SIDEWALL BARAT PADA PT. KUASING INTI MAKMUR KECAMATAN BATHIN II PLAYANG KABUPATEN MUARA BUNGO PROVINSI JAMBI

Alamson Togatorop<sup>1</sup>, Analiser Halawa<sup>2</sup>, Yunita Kristina Tambunan<sup>3</sup>

Mahasiswa Teknik Pertambangan, Fakultas Teknologi Mineral  
Institut Sains dan Teknologi TD. Pardede

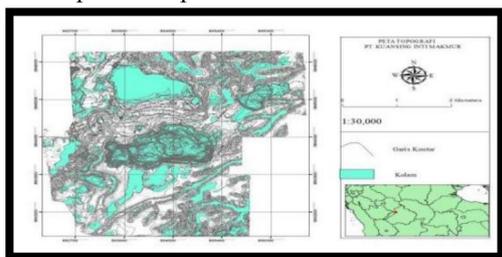
Gambar Peta Topografi

Keadaan topografi pada Pit Sidewall Barat cukup relatif curam dengan elevasi tertinggi yaitu 140 m pada sisi barat pit dan elevasi terendah yaitu 30 m terdapat dikiri pit sidewall barat PT.

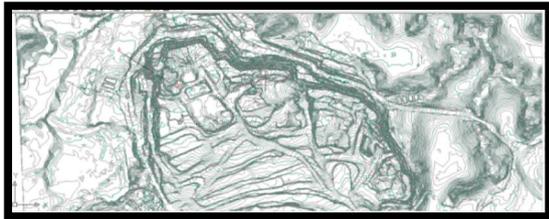
Gambar Garis Sayatan (Section Line)

Section line adalah garis sayatan yang akan digambarkan dalam bentuk 2D. Section line pada gambar 4.4 memiliki 1 (satu) section line yaitu section line A-A' dengan koordinat 984548451 N ; 802876 E yang diolah dengan menggunakan software minescape 5.7. Setelah garis section 3D dibentuk selanjutnya dapat menampilkan data section dari lapisan batubara dapat dilihat pada Gambar 4.5.

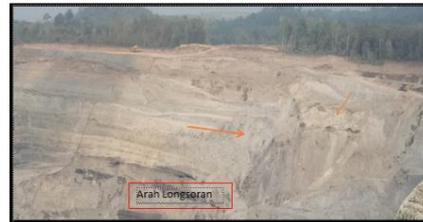
lereng dan lebar, baik itu lereng tunggal (Single slope) maupun lereng keseluruhan (overall slope). Dalam penelitian ini lereng di ukur hanya pada lereng tunggal (single slope) 1 sedangkan pada lereng tunggal 2 dan 3 tidak bisa di ukur secara langsung karena tidak adanya akses bagi manusia untuk dapat naik ke atas lereng. Untuk kemiringan lereng tunggal 1 diperoleh dengan mengukur secara vertikal menggunakan kompas brunton, kemiringan lereng tersebut adalah 65° dan tinggi 22 m dan lebar bench 5 m

Pada pengukuran geometri lereng di lokasi penelitian tepatnya pada koordinat N 0804532 / S 98455990 di ketahui :

$$\begin{aligned} \alpha &: 65^\circ \\ \beta &: 35^\circ \\ X &: 20 \text{ m (jarak antara } \alpha \text{ dan } \beta) \\ HI &: 1.6 \text{ M (tinggi alat)} \\ \text{Penyelesaian} &: \\ \text{Tinggi Lereng (y)} &= \frac{(x) \sin \alpha \times \sin \beta + HI}{\sin(\alpha - \beta)} \end{aligned}$$

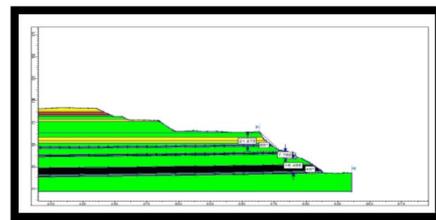
Setelah dilakukan sayatan pada data topo untuk mengetahui geometri lereng serta untuk pembuatan boundary dengan menggunakan software minescape 5.1 dan di sempurnakan menggunakan Autocad 2007.

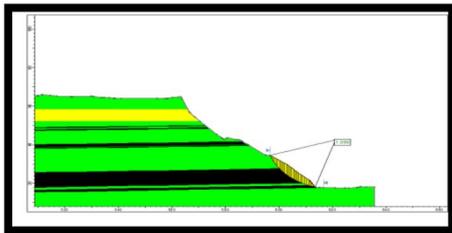
**Gambar** Faktor Keamanan Metode Bishop *Single Slope* (1)

Dengan tinggi lereng 16.49 m dan sudut 45°, didapat nilai Faktor Keamanan sebesar 1.09 menggunakan metode bishop yang terlihat pada **Gambar 4.6**

Faktor Keamanan <i>Single Slope</i> dan <i>Overall Slope</i>				
No	Kemiringan (derajat )	Tinggi (M)	Lebar (M)	Faktor Keamanan <i>Single Slope</i>
				FK Metode Bishop
1	45	16.49	5	1.09
2	45	8.24	5	1.53
3	65	21.87	10	1.02
4	43	47.29	-	FK <i>Overall Slope</i> Metode Bishop 0.91

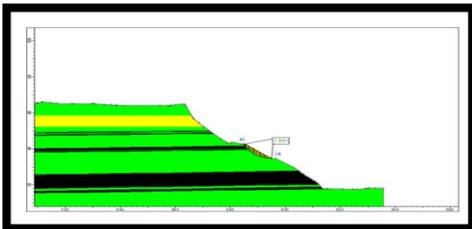
**Gambar** Faktor Keamanan Bishop *Single Slope* (2)

Dengan tinggi lereng 8.24 m dan sudut 45°, didapat nilai FK sebesar 1.53 dengan menggunakan metode bishop, seperti yang terlihat pada **Gambar 4.7**.

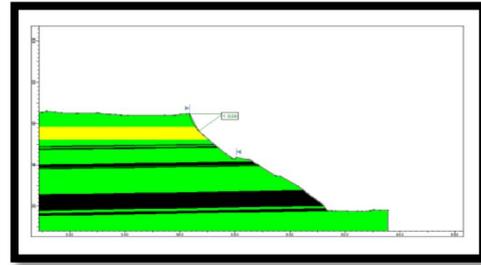
**Gambar** Faktor Keamanan Metode Bishop *Single Slope* (3)

Dengan tinggi lereng 21.87 m meter dan sudut 65°, didapat nilai Faktor Keamanan sebesar 1.02 metode bishop seperti pada **Gambar 4.8**.

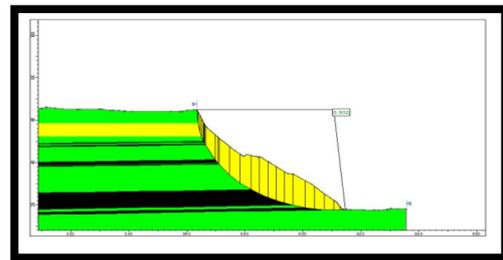
**Gambar** Faktor Keamanan *Overall Slope*

Dengan tinggi lereng 47.29 m meter dan sudut keseluruhan (*Overall Slope*) 43°, didapat nilai Faktor Keamanan sebesar terlihat 0.91 dengan metode bishop seperti pada **Gambar 4.9**.

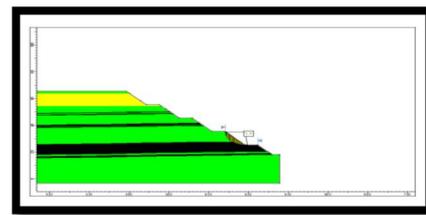
**Gambar Redesign Lereng Tunggal ke 1**

Berikut hasil perhitungan geometri *redesign* menggunakan *software slide* versi 6.0 dengan tinggi 10 meter dan kemiringan 45° didapat nilai Faktor Keamanan sebesar 1.7 dengan menggunakan metode *bishop*.

NO	Kemiringan Aktual	Kemiringan Redesign	FK Aktual	FK Redesign
1	45	45	1.09	1.7
2	65	45	1.02	3.4
<i>Overall Slope</i>	45	33	0.91	1.5

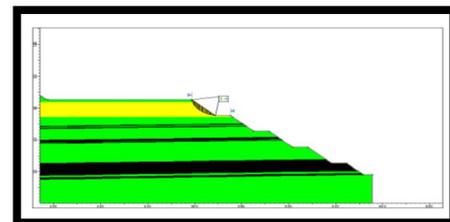
**Gambar Redesign Lereng Tunggal ke 3**

Berikut hasil perhitungan geometri *redesign* menggunakan *software slide* versi 6.0 dengan tinggi 10 meter dan kemiringan 45° didapat nilai Faktor Keamanan sebesar 3.4 dengan menggunakan metode *bishop*.
